当院におけるトラブルシューティング

北海道シネ撮影技術研究会

心臓血管センター 北海道大野病院 横山 博一／工藤 環

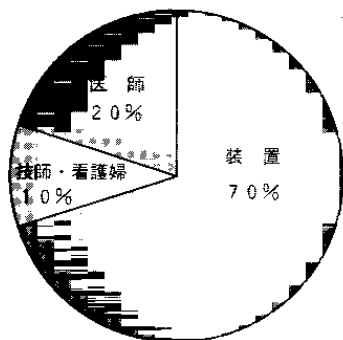
Fig.1 トラブルの起因（内訳）

今回反省も込め、今までにおきた人為的ミスを提示したいと思う。過去に発生したトラブルのなかで、大部分の原因（起因）は装置の故障によるものである。（Fig.1）

始業時に行われる始業チェック・ウォームアップは結果として装置の故障予想対策には必ずしも繋がっていないという結論となった。

次にスタッフ間ではやはり術者（医師）の起因するトラブルが多い。これは直接患者へ重大な影響を及ぼし最悪の場合、死へつながる可能性もある。

グラフからも分かるように我々が原因のトラブルは他の2つからみたら少ない結果となっている。次にいままでに経験したトラブルを装置別（導入年別）に分け、述べたいと思う。
