## 装置と被検者との干渉による事故および予防対策

関西循環器撮影研究会

奈良県立医科大学附属病院 才田 壽一

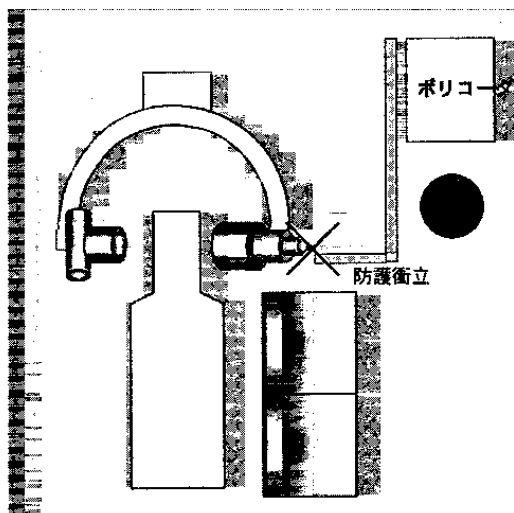
Fig. 1 事故発生状況

これは、昨年末当院救急科の心臓カテーテル検査時に起きた。この部屋では、患者さんを挟んで術者の反対側にポリコーダとその作業用の防護衝立（補助防護板付き）が設置してある（Fig. 1）。今回の事故は、防護衝立の補助防護板がカテーテルテーブル側に飛び出しており、C-アームをLAO60°にした時に、この補助防護板と干渉し、防護衝立を倒した。防護衝立はそのままI.I.のカメラヘッドを直撃、C-アームを押さえて患者さんの左前胸部をI.I.表面で押しつけた。

幸いに患者さんは左前胸部の圧痛だけで、CT検査においても今回の事故が原因と思われる疾患はなく、事なきを得た。

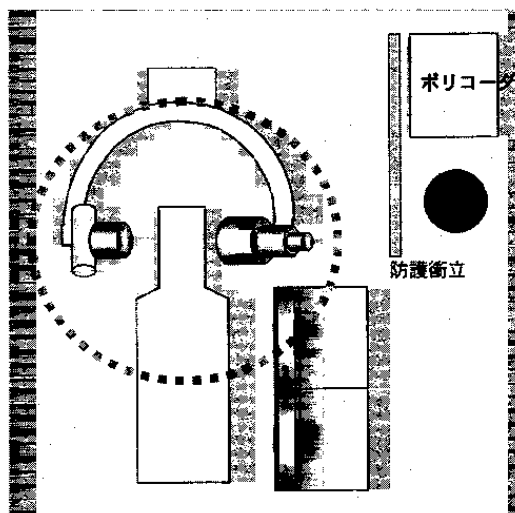
アームの可動範囲を把握（エリア内に物を置かない）  
Fig.2 事故予防対策（レイアウト）

防護衝立は出来るだけ干渉しないように位置および構造に制限を加えた（Fig.2）。

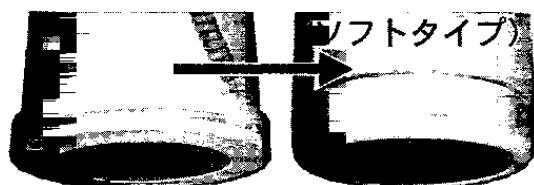
検査中に被検者が機器に指を挟んだり、前述の事故のようにI.I.に押さえつけられたりといったことは、装置の構造上起こってはならない。しかし、今回の場合は、I.I.前面の接触安全スイッチ側にも問題があった。1991年設置のこの装置では、C-アームが定位置の場合、接触安全スイッチが働くことでI.I.が退避するが、今回のように防護衝立が倒れることでC-アームが定位置から外れ、I.I.が退避されない状態になり、余計に患者さんを圧迫した。また、この装置の接触安全スイッチは、斜めおよび横方向の接触に対して全く反応せず、危険なことも多い。その他にもリモートコントロールスイッチの構造上の問題（覆い布の重みでスイッチが働く：C-アームの回転等）およびシネカメラが患者尾側方向に出っ張っているためモニターと干渉しやすく、また術者の目の前にくるため、患者が死角となる可能性が大きい。

a. 1.1.前面接触安全スイッチ

2) 装置の構造上の問題の多くはメーカーに依存する。当院における装置の改造は、接触安全スイッチを被検者に優しいソフトタイプで斜方および側方接触にも反応する新しいタイプに交換した（Fig.3 a）。リモートコントロールスイッチに関しては、覆い布の重みでスイッチが働き危険なことからスイッチの真ん中を指で押さえないと動作しない構造に改造した（Fig.3 b）。また、術者の死角を少なくしモニターとの干渉を少なくするためにシネカメラ取り付け位置を被検者頭側側に変更した（Fig.3 c）。

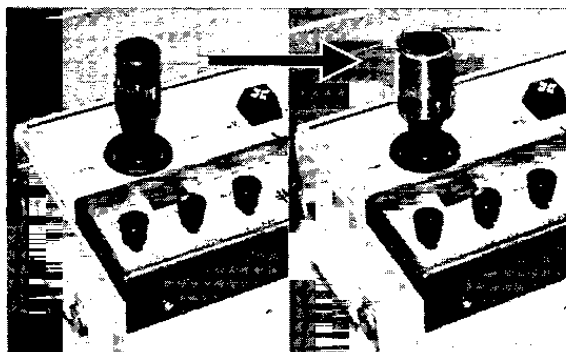
b. リモートコントロールスイッチ
