MR 検査の際に着用していた寝間着が誘発した熱傷について

検査部位：胸腰椎単純+造影 MRI

当院の MRI 装置及び使用コイル：3.0T MRI 装置 脊椎用 SPINE ARRAY コイル

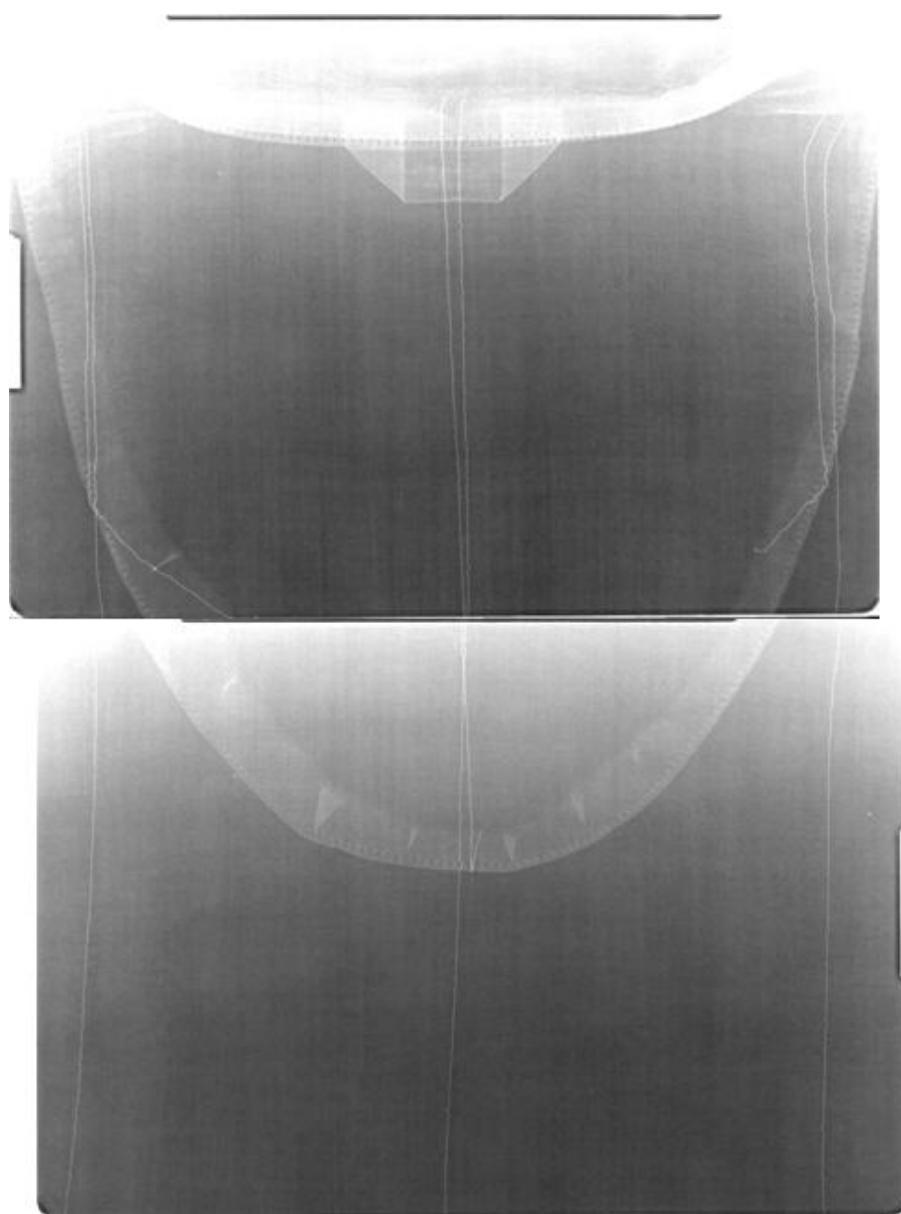
このことから着用されていた寝間着に原因があると考え、寝間着をマンモグラフィ装置で撮影した。その結果、寝間着背側に 3 本のラインが写った。熱傷の形と極めて類似しており、この寝間着に縫いこまれていた糸の 1 部に導電性の強い素材が含まれている可能性が示唆された。

今回熱傷の原因となった寝間着は、外観状の判断はできず金属探知機の反応もなかった。このため、寝間着の材質や形状に関わらず、躯幹部の MR 検査を行う場合は安全性が確認された検査着への更衣を義務付けるようにした。

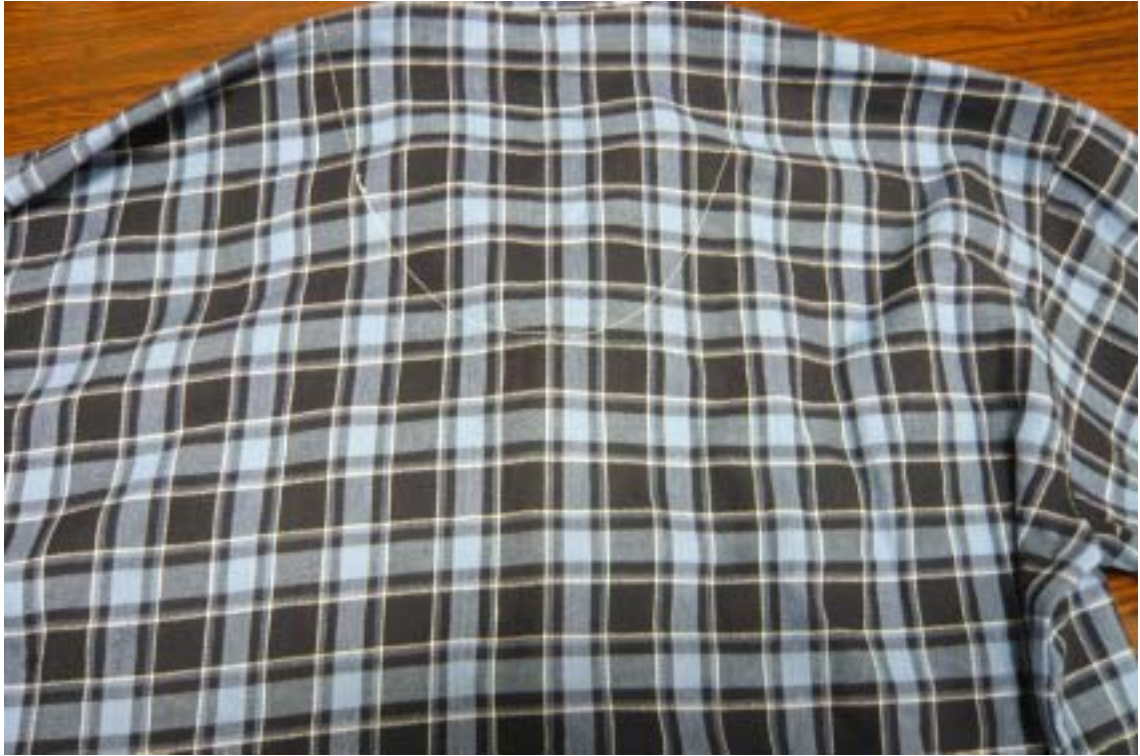
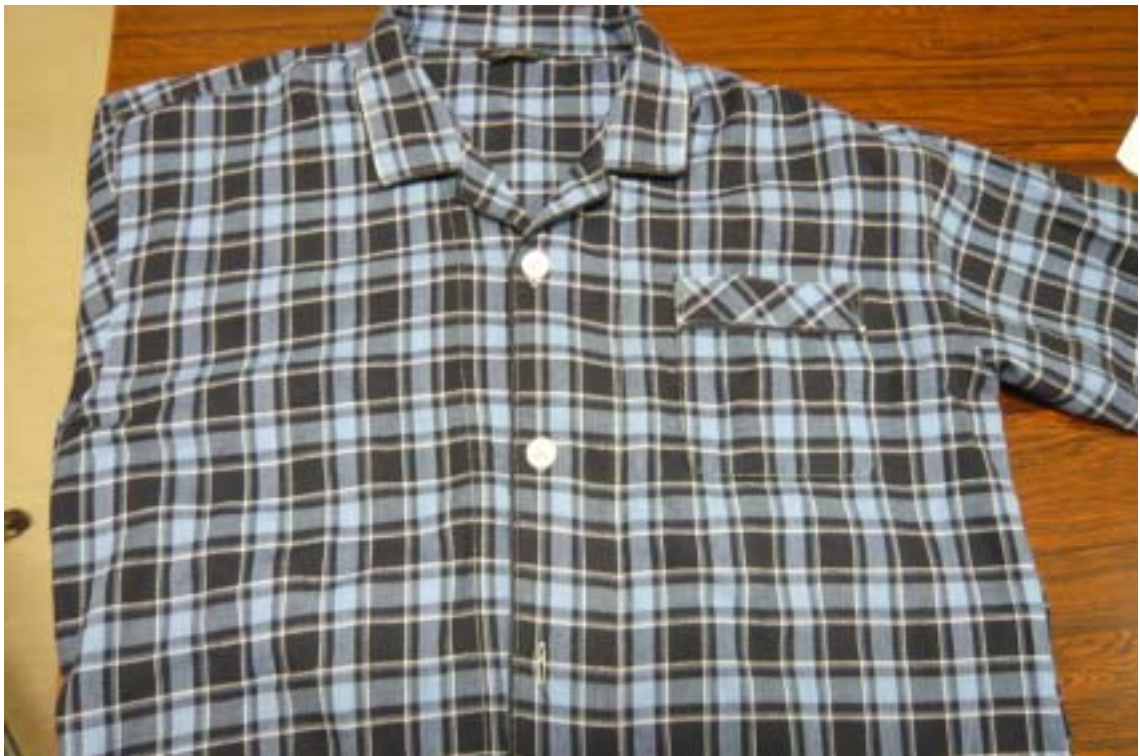
同じ量販店で同一の寝間着を購入し、X 線撮影を行った結果、前側ボタン近傍に同様のラインが見られた。製造側から寝間着縫製時の異物混入の可能性があると説明を受けたが、素材である糸に問題がある可能性が強くなった。熱傷の原因としては、RF のエネルギーがこの導電性のある糸に吸収されて起ったものと考えられる。
