参考資料

2013年9月10日
13:09麻酔導入時に発生

GEヘルスケア・ジャパン株式会社製 Aestiva3000のAPLバルブのノブ脱落トラブル
(納入当時の発売元はDatex・Ohmeda社)

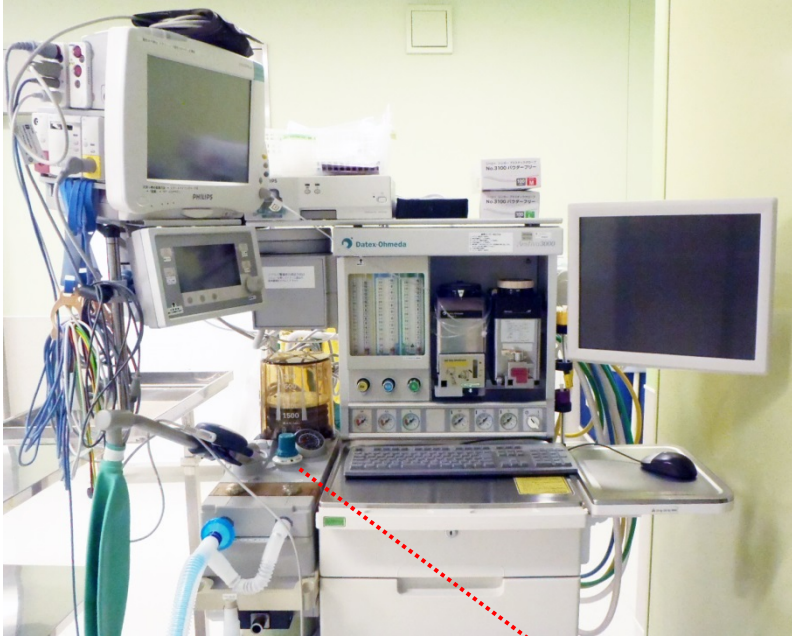
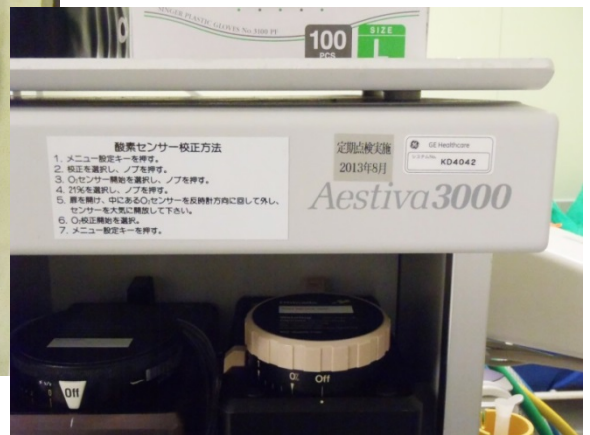
【図1】

Aestiva3000全景

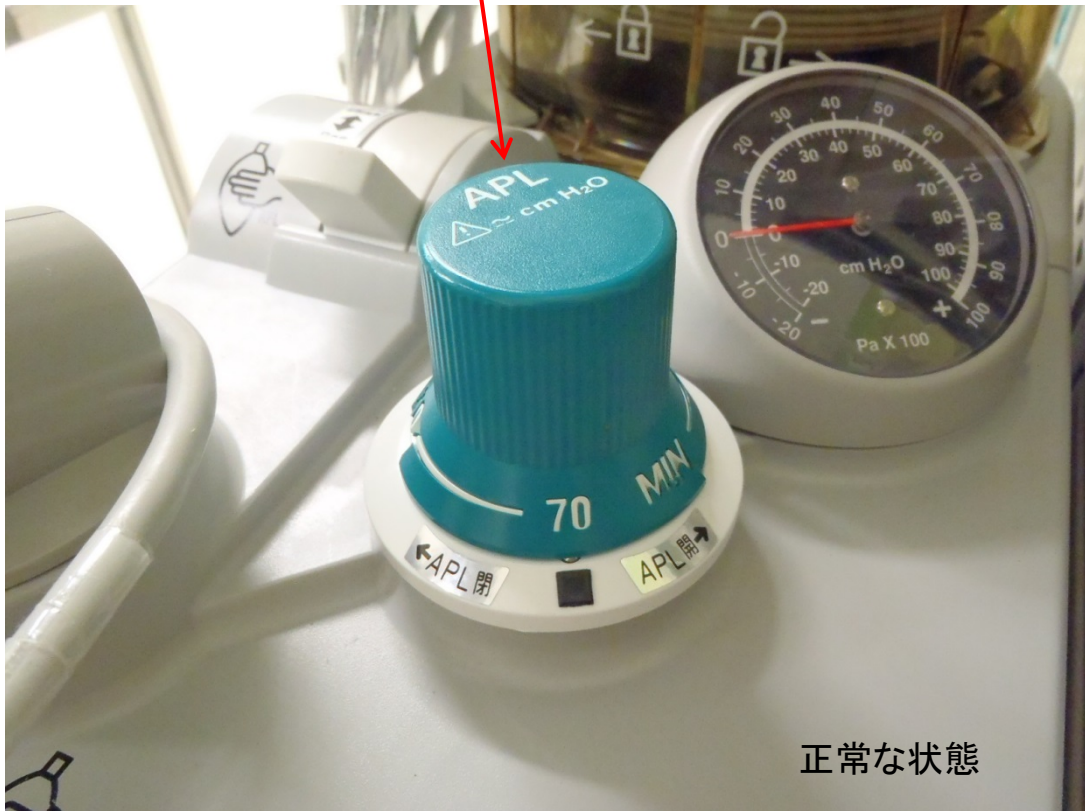
【図2】 APLバルブのノブ

正常な状態

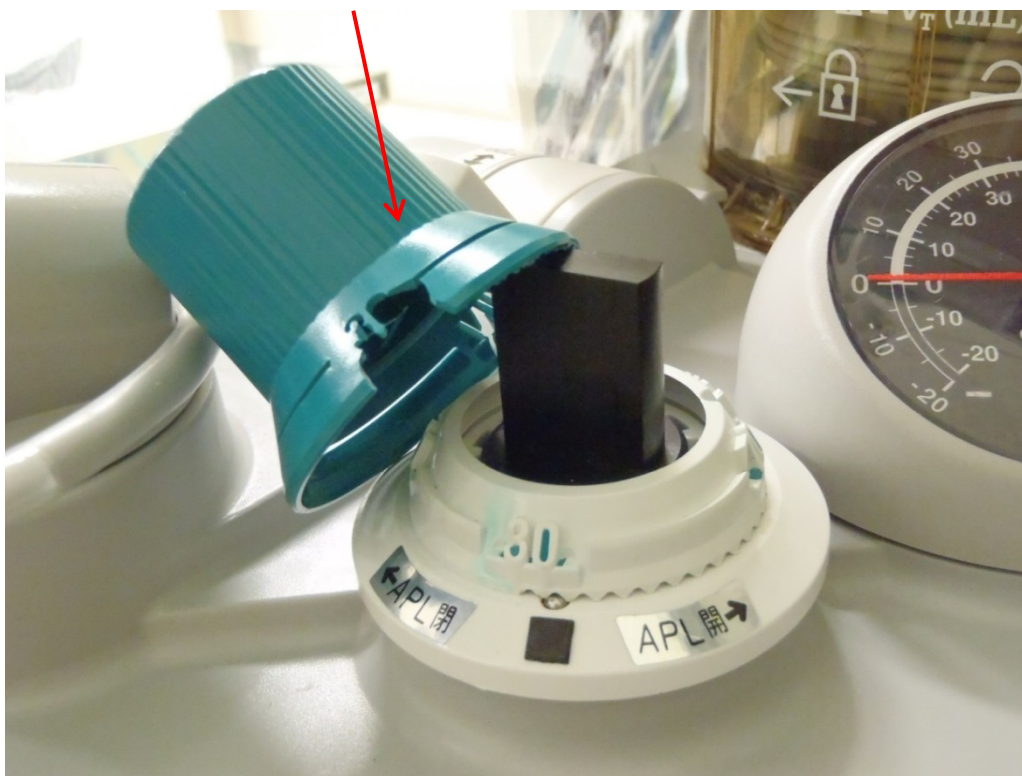
【図3】APLバルブのノブが脱落し床に落ちる

ノブが脱落するとAPLバルブが制御不能となり、全開になってしまうので手で換気することは不可能となる。手動換気で麻酔管理を行う場合は大きなリスクを伴うことになる

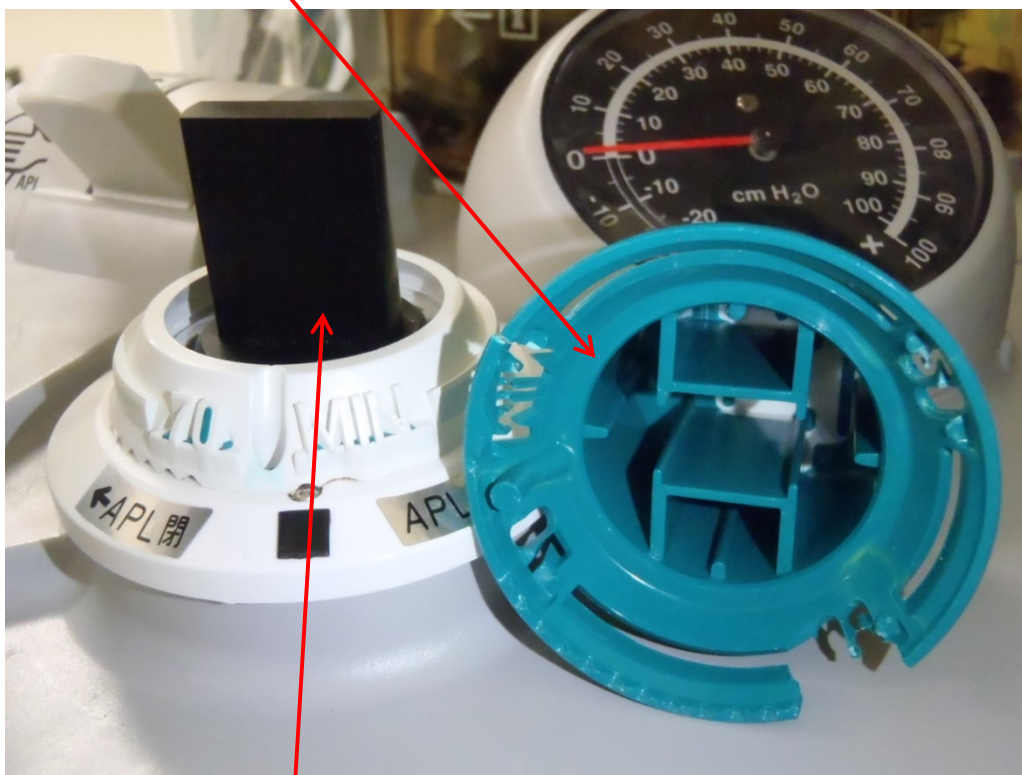
【図4】ノブの裏側

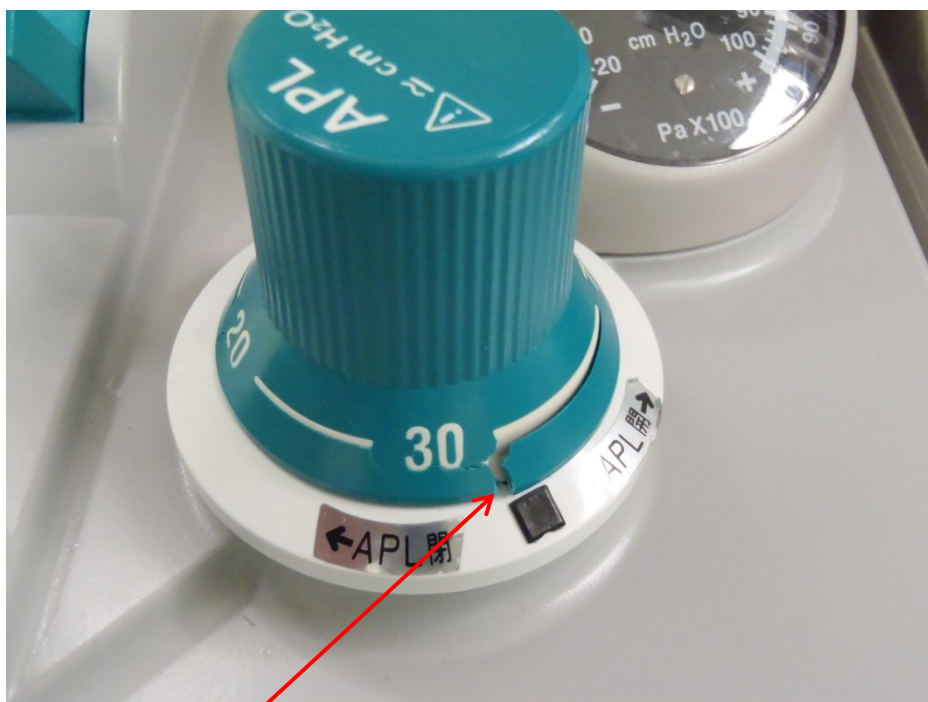
【図5】同じ構造のAestiva/5も同じ亀裂が発生している

Aestiva3000よりも新しいAestiva/5においても、導入後2～3年経つとAPLバルブのノブにこのようなひび割れが発生しているものもある。

メーカーと保守契約を結び、毎年定期点検を実施していたが口頭、及び作業報告書で「APLバルブにクラックを確認しました(動作に問題なし)」という報告を受けていたが「動作に異常なし」という説明であったため交換はしていなかった。

当院にあるAestiva3000が2台、Aestiva/5が6台中すべてにおいてAPLバルブのノブのひび割れ破損が認められ、今後も同様の脱落アクシデントが懸念される。
