症例1 選択肢

本例の提示目的: 所見の読み方

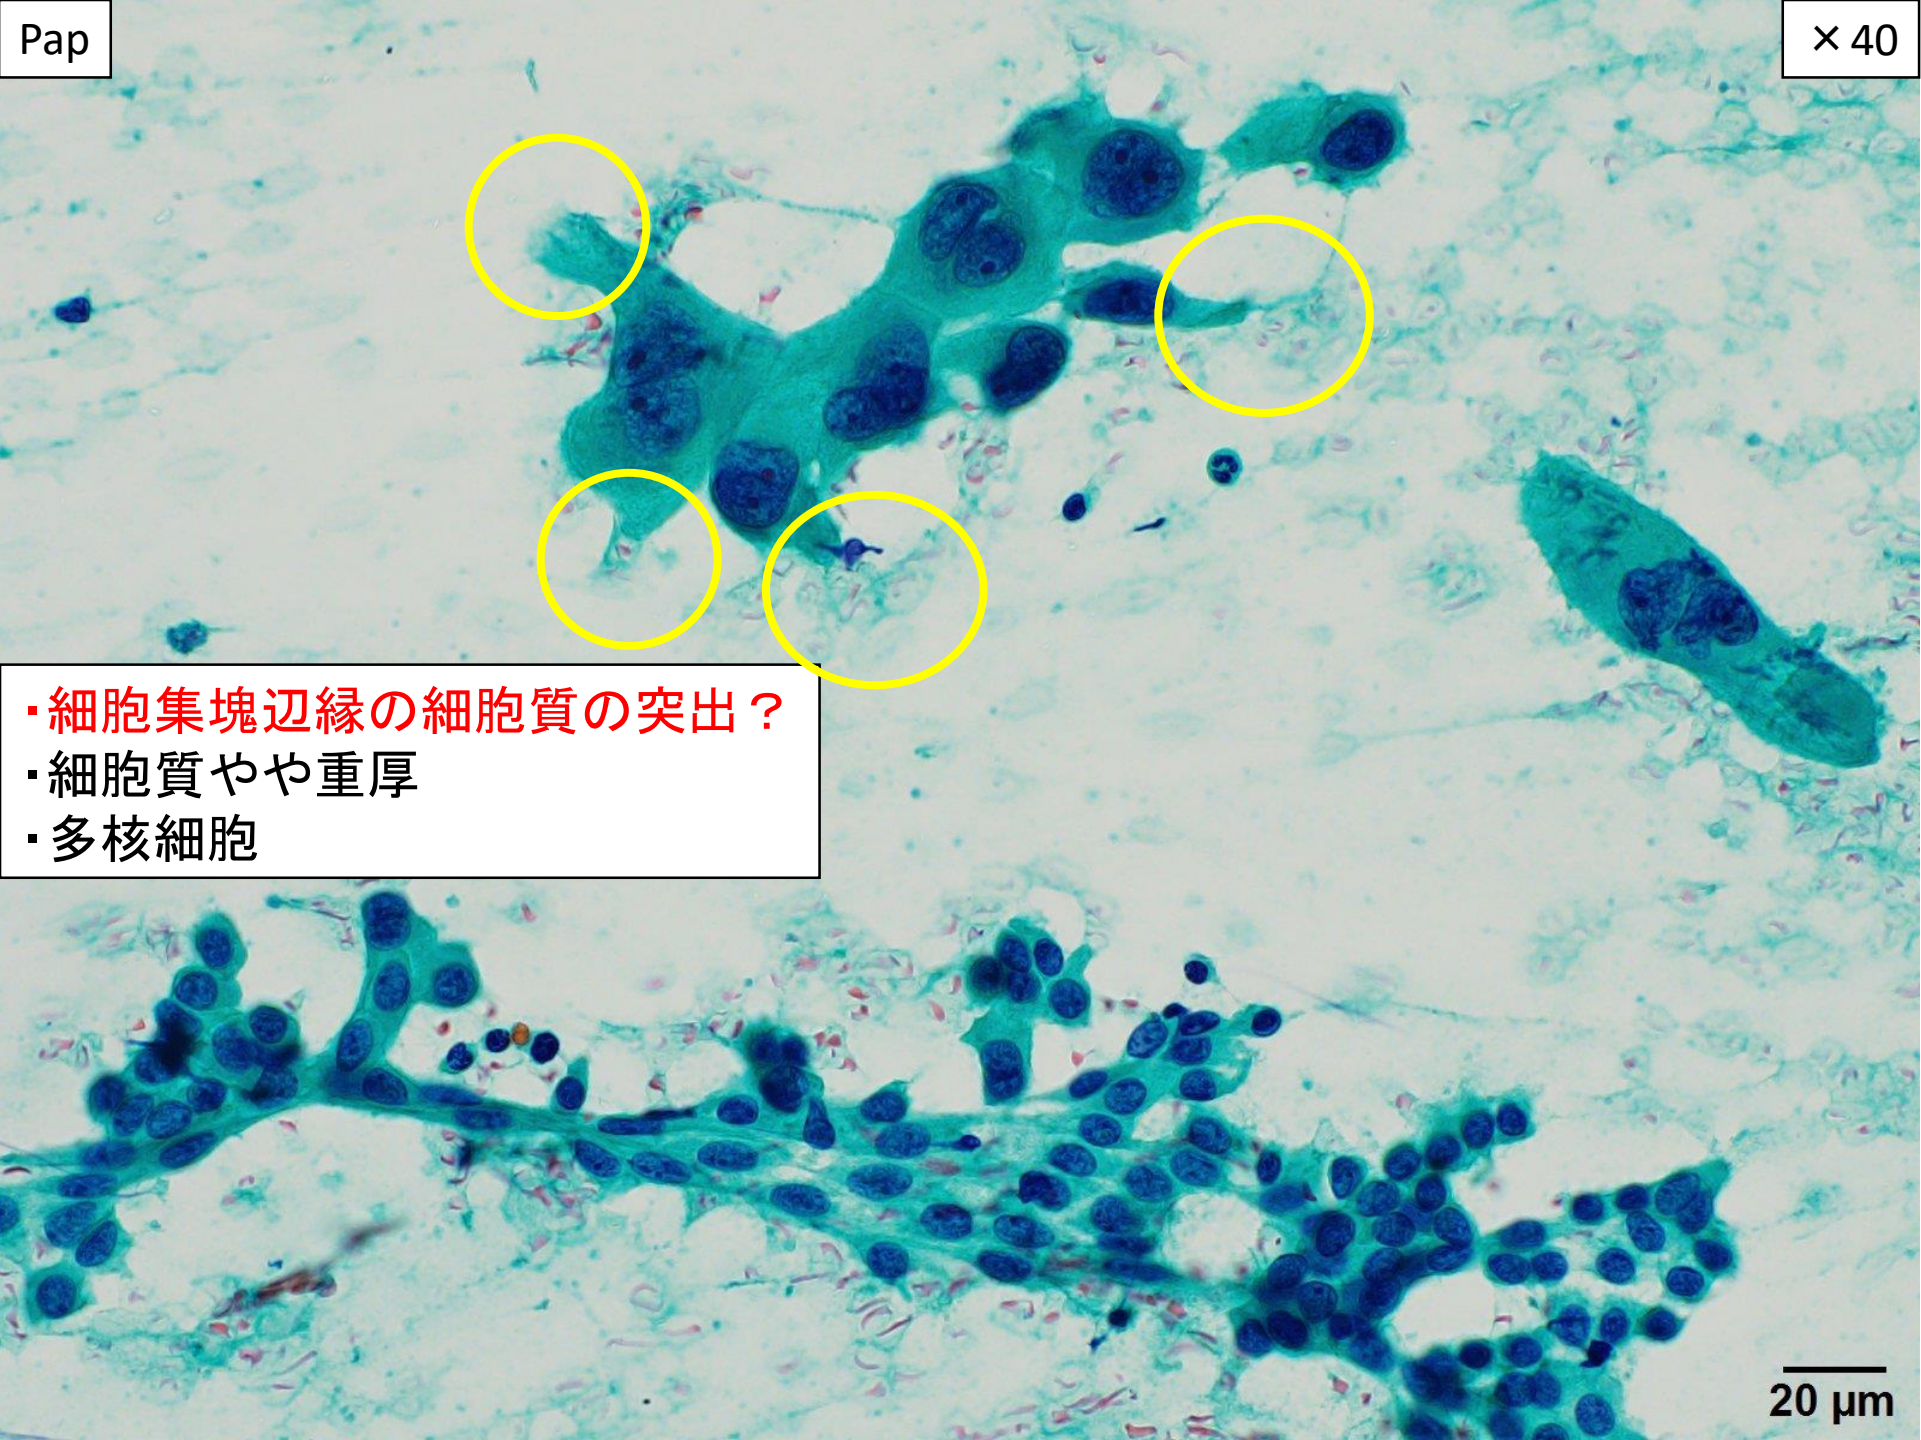
- ・細胞集塊辺縁の細胞質の突出？
- ・細胞質やや重厚
- ・多核細胞

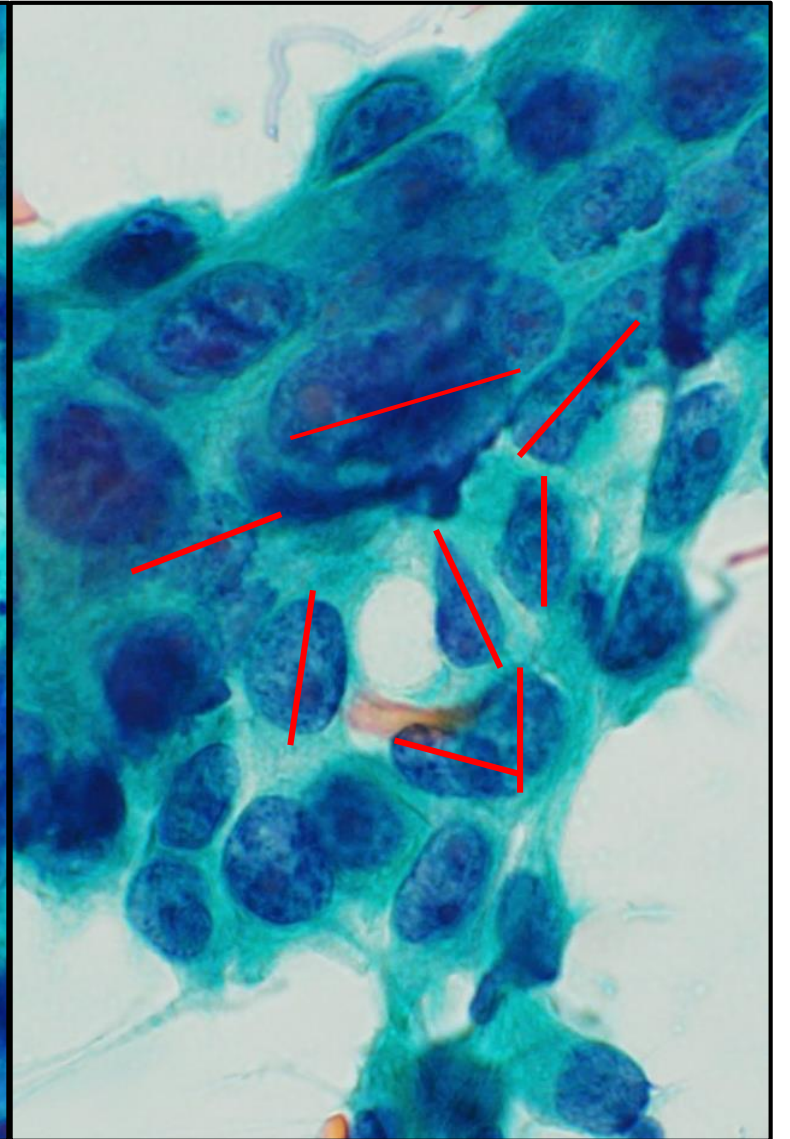
3. 腺腔様

本例(腺癌): ○

腺癌: ○

扁平上皮癌: ×

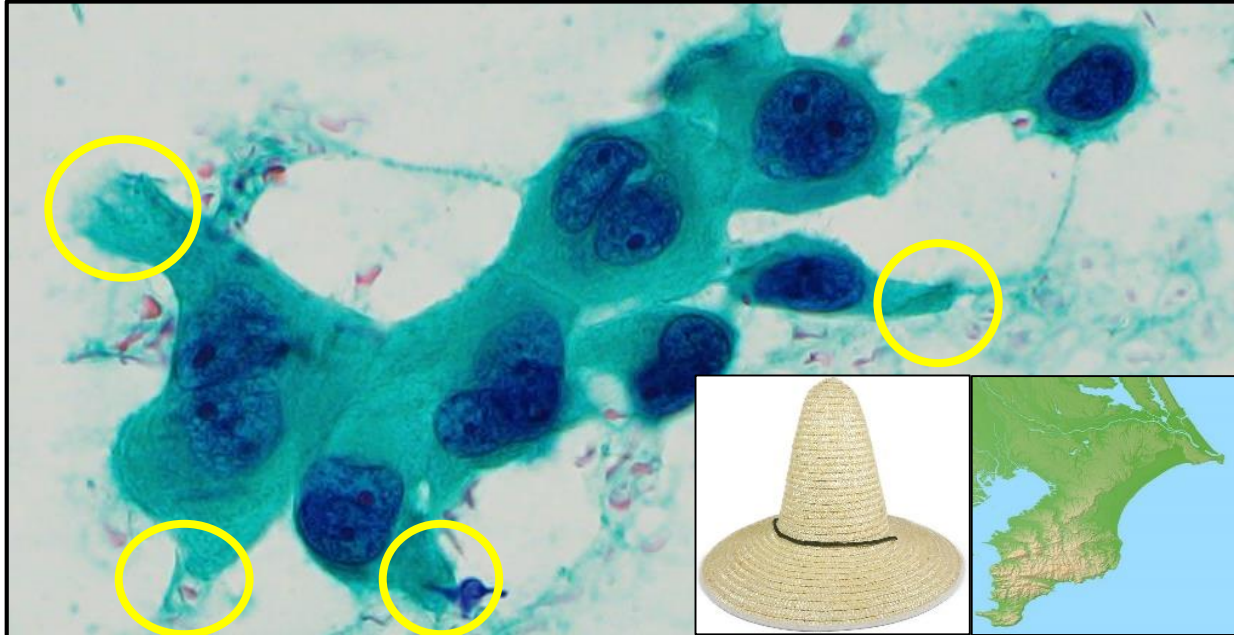
5. 細胞集塊辺縁の細胞質の突出

本例(腺癌): ×

扁平上皮癌: ○
