# 脱気ポンプ内に発生した錆による透析液汚染を経験して

桜町病院 ME 課<sup>1)</sup>,桜町クリニック ME 課<sup>2)</sup>  
 桜町クリニック時津 ME 課<sup>3)</sup>,桜町病院 医局<sup>4)</sup>  
 池田康平<sup>1)</sup>,田中健<sup>3)</sup>,井上隆光<sup>3)</sup>,矢野利幸<sup>1)</sup>,林田征俊<sup>2)</sup>,  
 高木伴幸<sup>2)</sup>,橋口純一郎<sup>4)</sup>,原田孝司<sup>4)</sup>,船越哲<sup>4)</sup>

当院におけるコンソール設置 ETRF 前での生菌数測定(R2AMF 法 50ml 採取)の結果,コンソール内脱気ポンプの錆による生菌検出を確認した.そこで錆汚染の実態を究明し,これに対する対策を考案・実施する.その結果,除錆後は生菌の発育を認めなくなったが,継続的な錆抑制の為の週 3 回のサナサイド-EP 夜間封入では錆発生を完全には抑制できなかった.

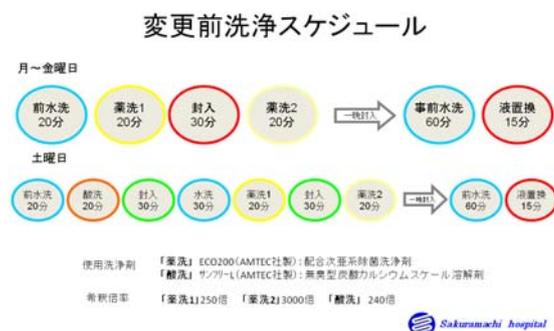
図 2

### 3)変更前後の洗浄スケジュール

(図 2, 3)
