医療事故情報収集等事業第 73 回報告書の公表について（周知依頼）

#### 医療事故情報収集等事業第 73 回報告書の公表について

## 医療事故情報収集等事業 第73回報告書のご案内

## 【2】酸素残量の確認不足（医療安全情報No.48：酸素残量の未確認、第2報No.146）

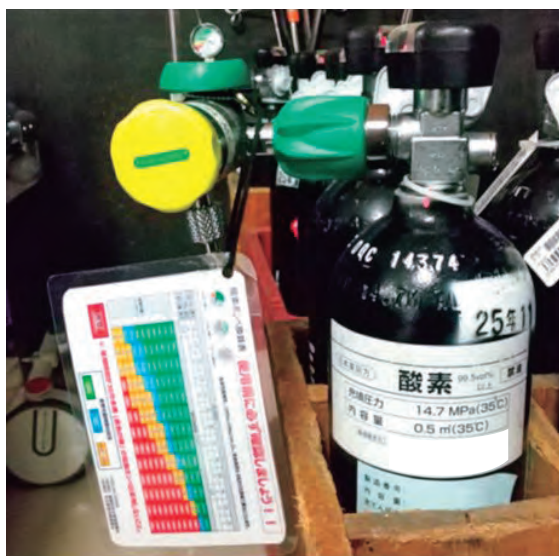
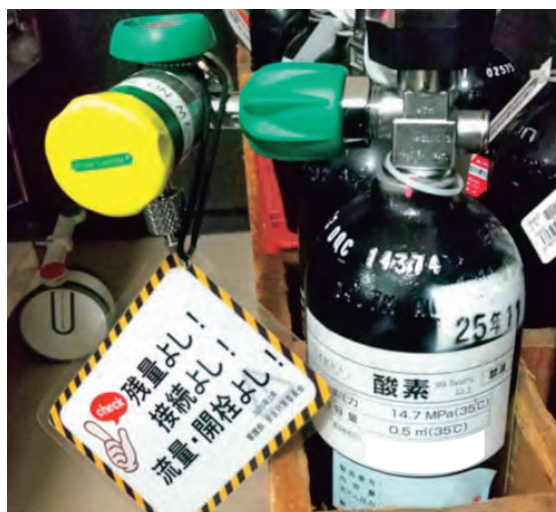
図表Ⅳ－２－２２ 酸素ボンベに使用可能時間早見表を設置した例

〈表面〉

〈裏面〉
